“INFORME COMPLETO SOBRE SEGUIMIENTO, PROCESO DE REPARACIÓN Y VALORACIÓN ECONÓMICA EN UN VEHICULO DE TIPO MEDIO TRAS UNA COLISIÓN FRONTAL OFFSET IZQUIERDA (primera parte)”

AUTORÍA FÉLIX IVÁN MARTÍNEZ ORTEGA
TEMÁTICA CARROCERÍA - AUTOMOCIÓN
ETAPA CFGM Y CFGS

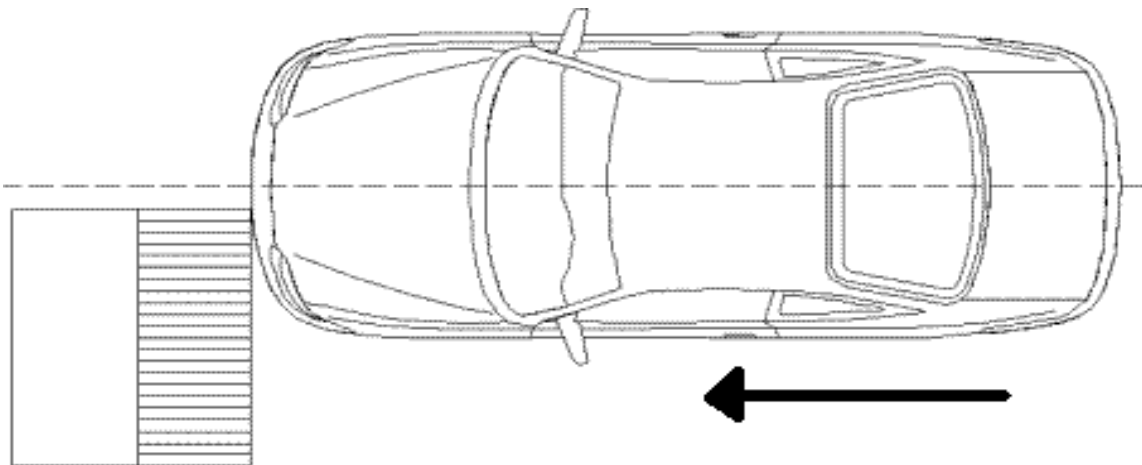
Colisión Offset

Pues bien, en este supuesto el vehículo ha sufrido una colisión tipo *offset* izquierda, es decir, colisión frontal en la que se ha visto afectada solo una parte de la anchura del mismo.

Aun siendo una colisión *offset* y estando involucrada solo una parte de la anchura del vehículo, podría haberse visto afectado todo el conjunto tanto estructural como exterior, debido a la transmisión de esfuerzos a lo largo y ancho de toda la carrocería aunque la zona más afectada es aquella más cercana al impacto.

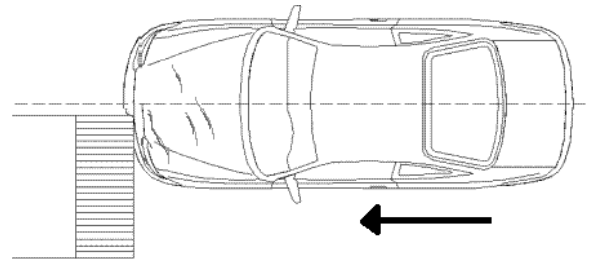
COMIENZA LA DEFORMACIÓN

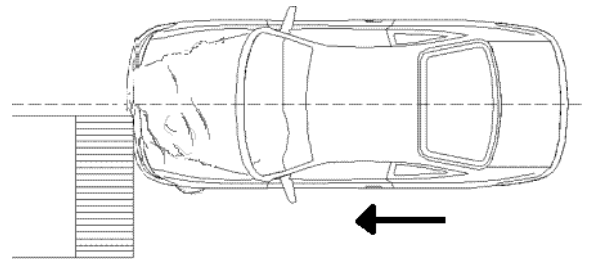
**EL VEHÍCULO PIERDE VELOCIDAD
PERO SIGUE DEFORMÁNDOSE**

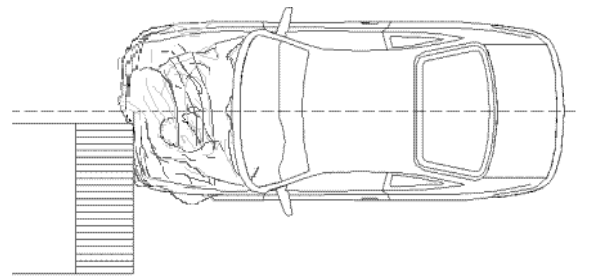
FIN DE LA DEFORMACIÓN

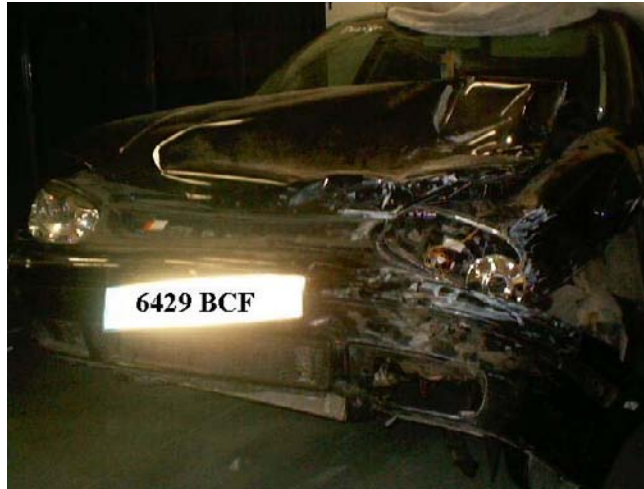
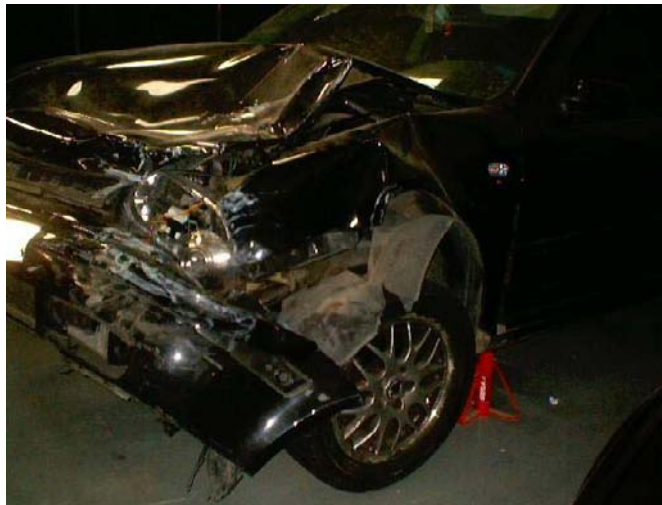
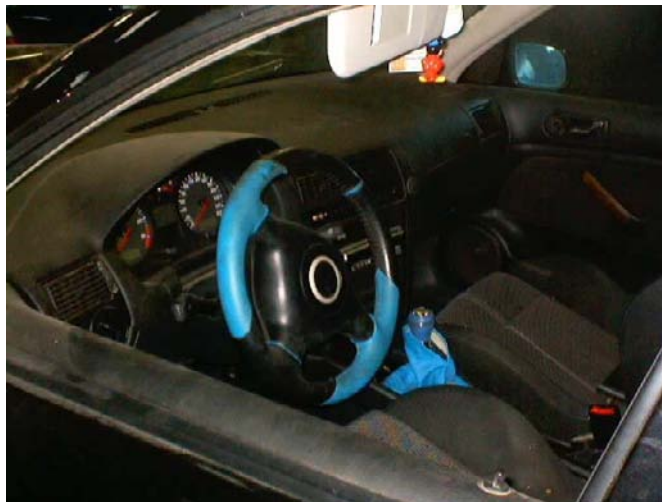
A continuación vemos el estado del vehículo en el momento en el que este ha entrado en el taller. Puede rodar con dificultad pero con el motor apagado, debido entre otras cosas a que el radiador se ha partido, con el consiguiente peligro que conlleva que es un calentamiento excesivo del motor por falta de refrigeración. El volante gira también con dificultad pues al no poder arrancar el motor, tenemos que mover la dirección asistida con la fuerza de nuestros brazos, con el consiguiente sobre esfuerzo. Es conveniente pues ayudarse de un gato con ruedas para el movimiento del mismo si la grúa no ha podido dejarlo en el que va a ser su lugar definitivo para la reparación del mismo.

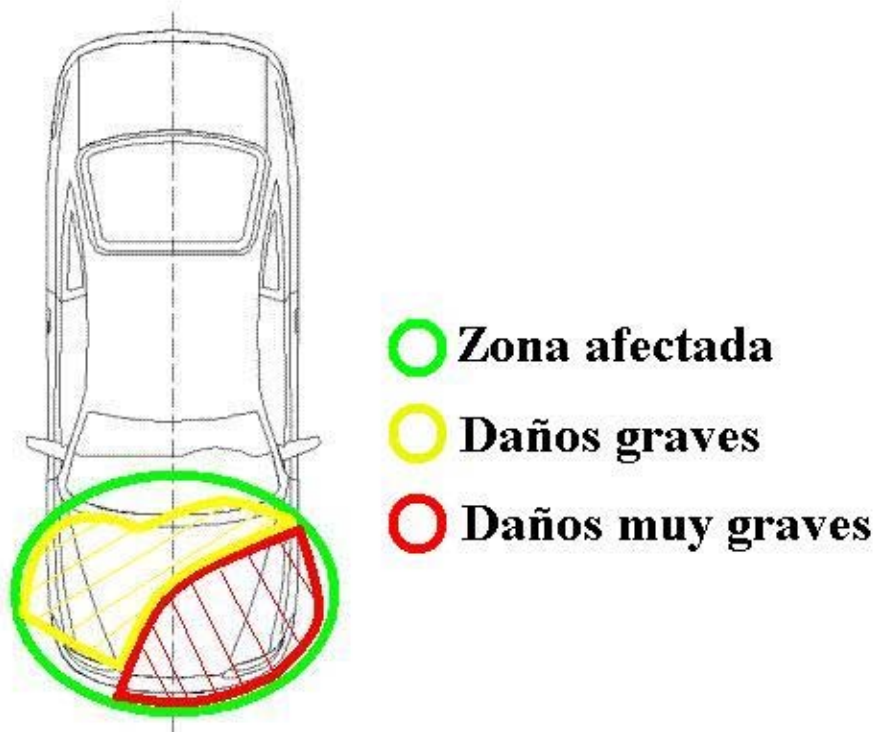
Este es un paso verdaderamente importante en un taller, puesto que a la vez que observamos los daños debemos ir evaluándolos para tener una visión general y a la vez particular de cada zona del vehículo. En nuestro caso, la zona que se ha visto afectada es la delantera, lo cual no quiere decir que previo a esta conclusión hayamos tenido que analizar visualmente, aun de manera rápida el estado general de la carrocería comprobando sobre todo descuadres en paneles, puertas, portón trasero, arrugas en techo, etc. Basándonos en este paso, eliminaremos trabajo innecesario a priori, pues lo que de momento nos interesa es valorar el vehículo (aunque quede abierta la reparación y el presupuesto) ya que después, y al ser un golpe de consideración comprobaremos cotas y medidas con compás de varas y con el equipo de medida en bancada para confirmar que solo posee deformación en la zona delantera.

Todo el frontal, incluido paragolpes al completo, está destrozado. Vemos que la zona de impacto ocupó parte de la ubicación del faro dejando a este irreconocible, y aunque la deformación se extendió por toda la zona delantera, el faro delantero derecho apenas sufrió daño como veremos en el apartado siguiente. Además comenzamos a pensar en la posibilidad de un daño en el larguero delantero izquierdo. Lo más llamativo, por supuesto es el capó delantero, ya que es una de las mayores superficies presente en un vehículo. Aparece totalmente arrugado.

Siguiendo un orden y al desplazarnos por el flanco izquierdo del vehículo nos encontramos la aleta izquierda totalmente deformada y con el guarda fangos desprendido y roto, y en el momento se intuye por segunda vez que muy probablemente el pase de rueda y torre de suspensión delantera izquierda esté dañada. La llanta y neumático de la izquierda son revisados y están bien.
