“INFORME COMPLETO SOBRE SEGUIMIENTO, PROCESO DE REPARACIÓN Y VALORACIÓN ECONÓMICA EN UN VEHICULO DE TIPO MEDIO TRAS UNA COLISIÓN FRONTAL OFFSET IZQUIERDA (segunda parte)”

AUTORÍA FÉLIX IVÁN MARTÍNEZ ORTEGA
TEMÁTICA CARROCERÍA - AUTOMOCIÓN
ETAPA CFGM Y CFGS

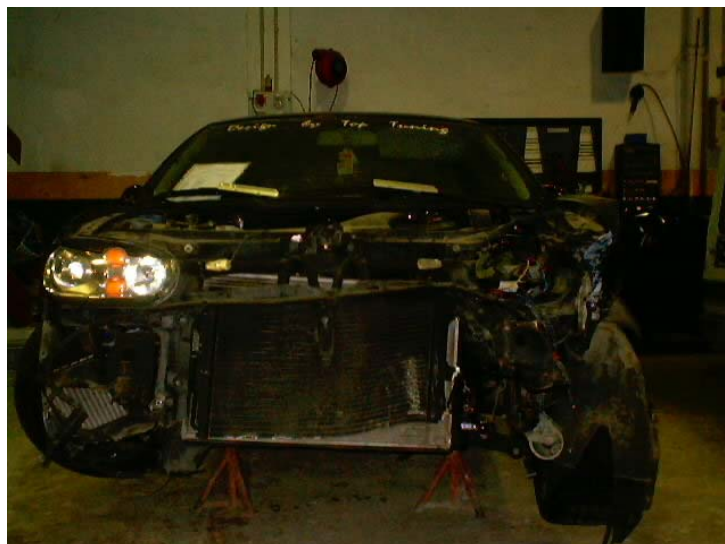
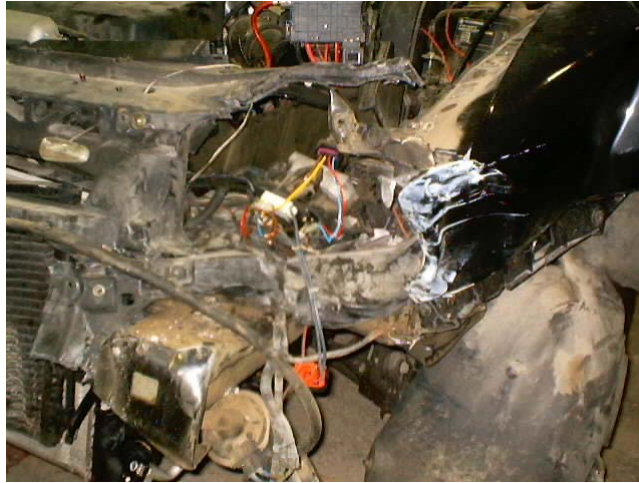
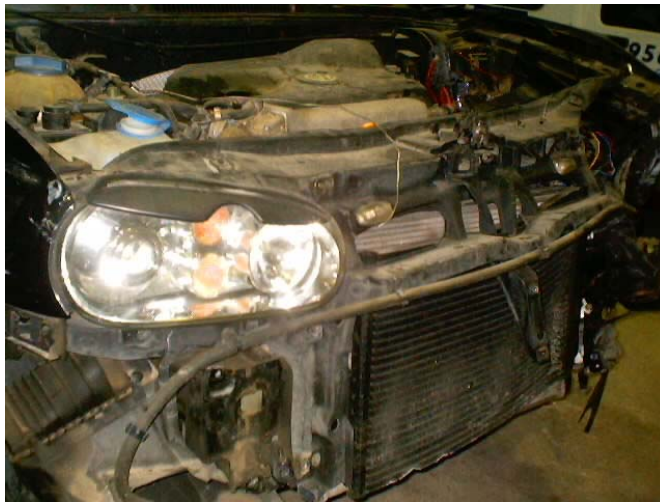
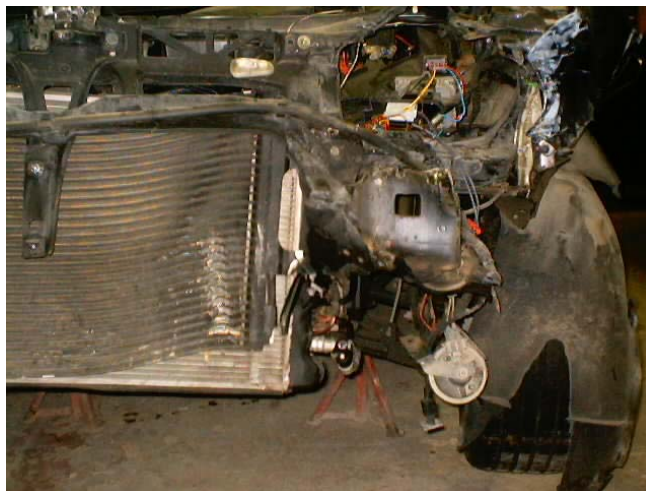
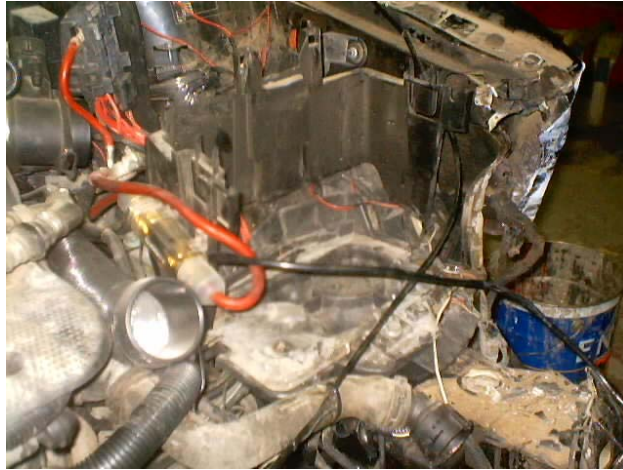
Hay elementos estructurales dañados vistos a simple vista y son:

- Larguero izquierdo, daño fuerte: S
 - Pase de rueda izquierdo, daño medio: R
 - Larguero derecho, daño leve: R
- } Corrección con bancada

A continuación se muestran más imágenes de la zona afectada, sin el capó y la defensa, para ver los posibles daños internos que pueda tener el vehículo:
